Untersuchungsbericht

3X455-0/97
Oktober 1999

Art des Ereignisses: Unfall
Datum: 18. Oktober 1997
Ort: bei Kienberg
Luftfahrzeug: Gasballon
Hersteller / Muster: Wörner K - 1000/3-STU
Personenschaden: vier tödlich verletzte Personen
Sachschaden: Luftfahrzeug zerstört
Drittschaden: geringer Flurschaden

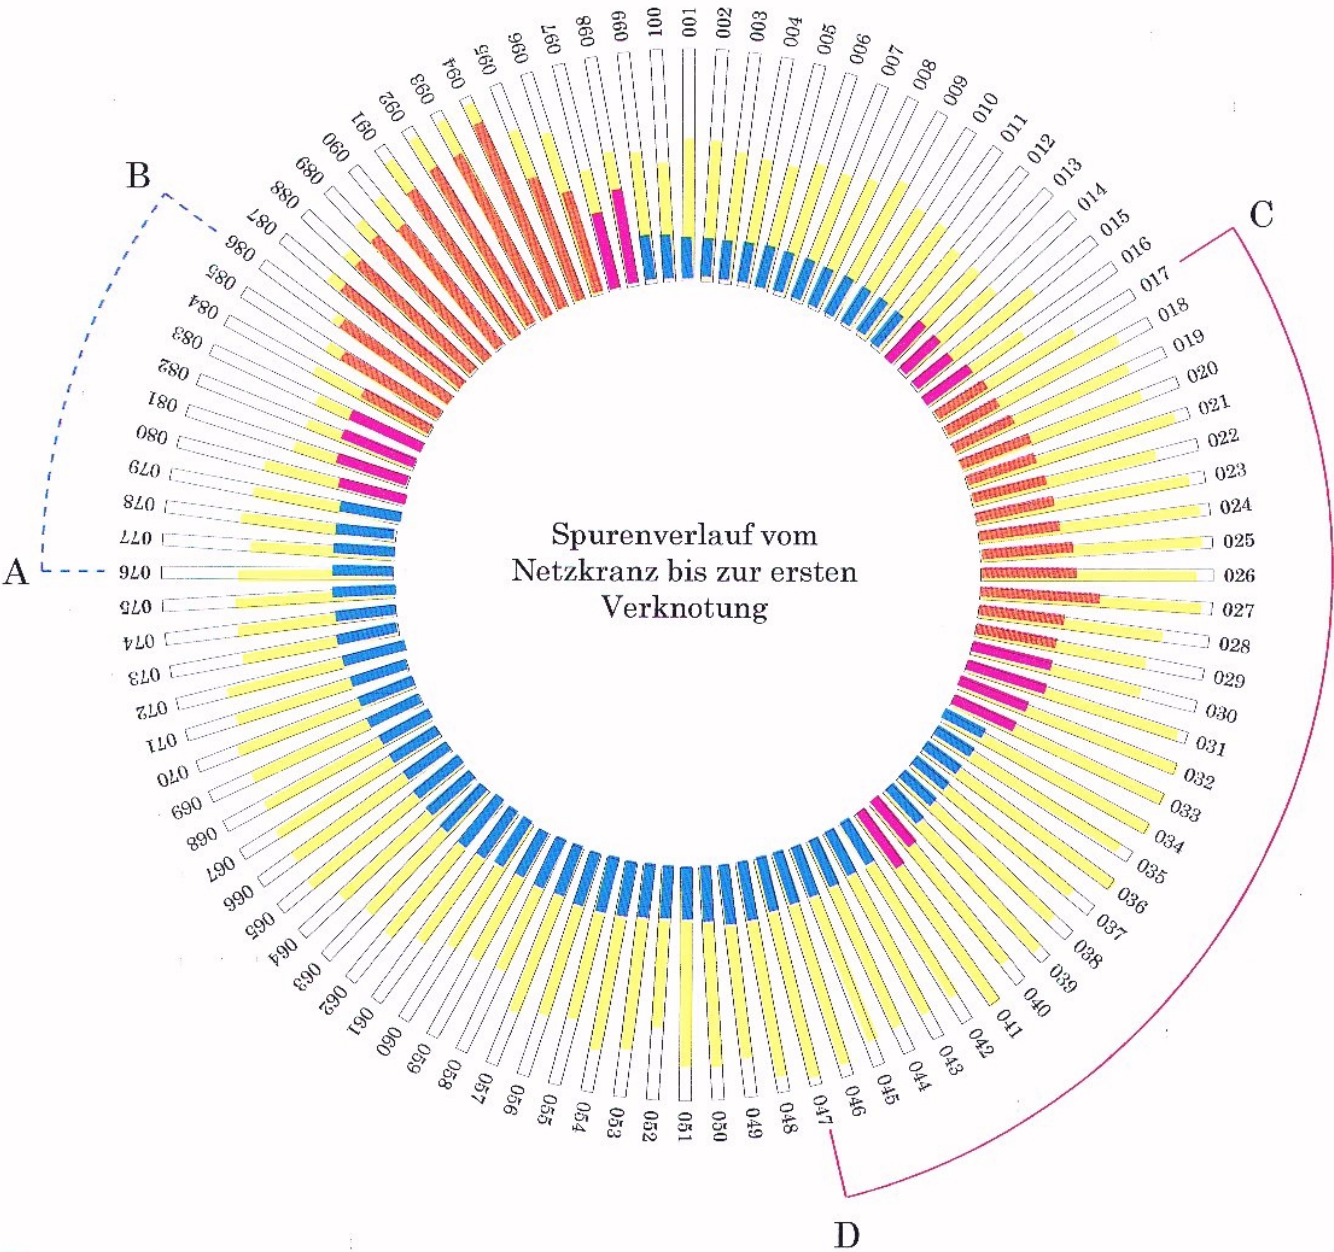
Die Verteilung und Anordnung der unterschiedlich getrennten Netzmaschen ist in Anlage 6 dargestellt.

Etwa die Hälfte der getrennten Netzmaschen zeigten 5 bis 10 cm unterhalb der Trennstelle Verhärtungen
im Seilmaterial. Die Tragfähigkeit des Seilmaterials reduziert sich deutlich, wenn es bei Wärmeeinwirkung
zu einer Verhärtung des Materials gekommen ist.

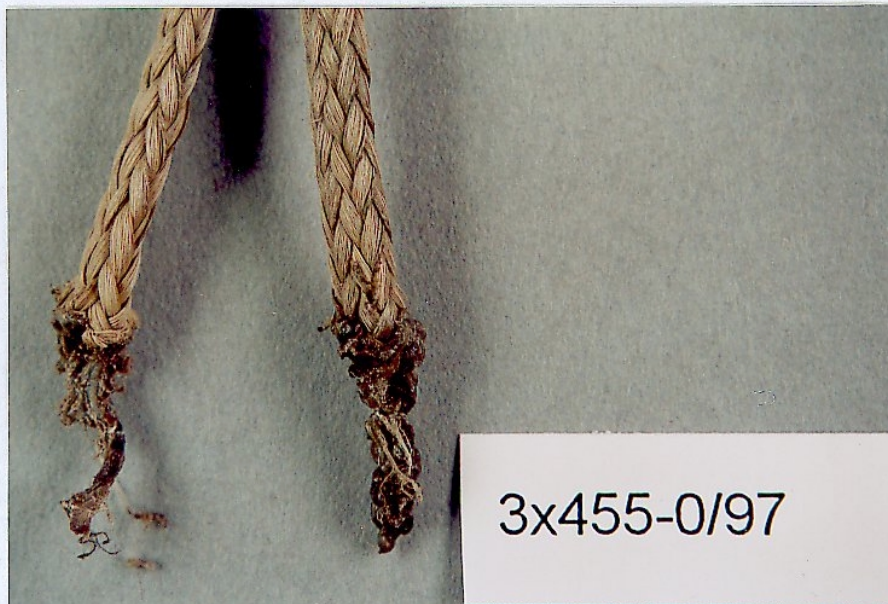
Anlage 7

- Etwa 25 % der Trennstellen waren durch direkte Brandeinwirkung verursacht
- Etwa 15 % der Netzmaschen waren an den Trennstellen erheblich thermisch beeinflusst. Die Tren-
nung erfolgte jedoch durch mechanische Belastung.
- Die restlichen Netzmaschen waren teilweise an der Oberfläche verhärtet. Die Durchtrennung erfolgte
durch die mechanische Belastung. Direkte Brandspuren waren nicht zu erkennen.

Abtrennung der Netzleinen
thermisch

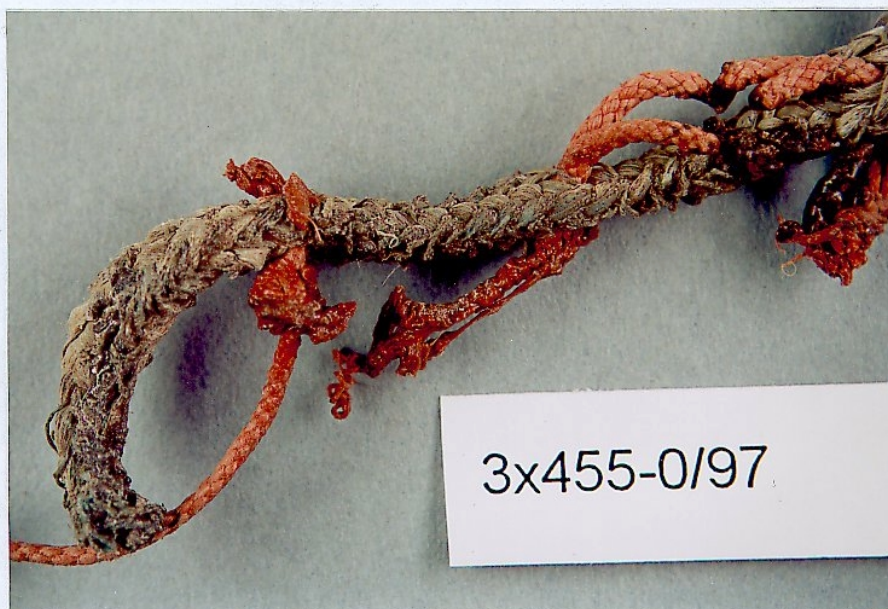
Abtrennung der Netzleinen
thermisch-mechanisch

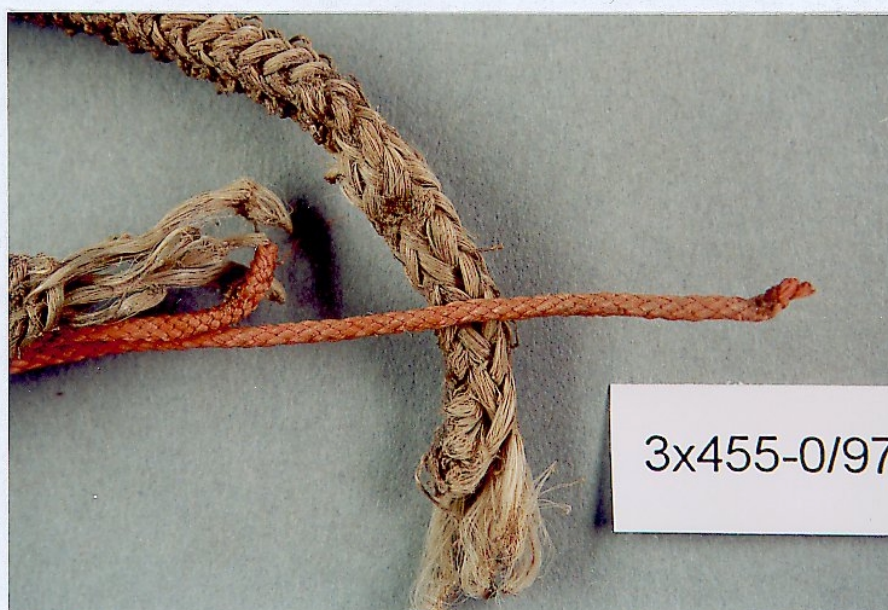
Abtrennung der Netzleinen
mechanisch

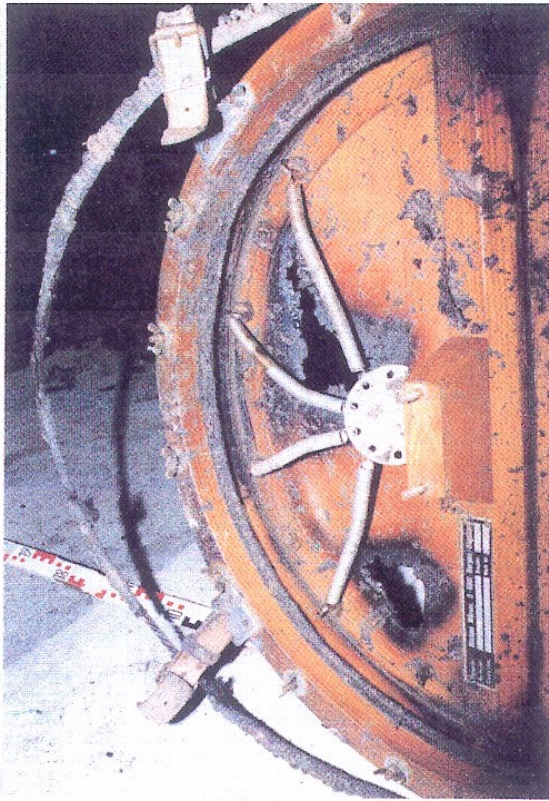
Auf der Innenseite wurden an den Klappen begrenzte Verfärbungen mit zwei Durchbrennungen festgestellt. Am Rahmen befanden sich kräftige Einbrennungen.

Die Einbrennungen am Rahmen und die Durchbrennung an einer Ventilklappe waren nach dieser Beurteilung durch brennende Seilstücke der Ventilleine und Hüllenreste hervorgerufen worden, die nach dem Aufprall auf den Boden, glimmend auf dem Ventil lagen.

Die Seile an der Ventilklappe mit den Durchbrennungen fehlten, an der anderen Ventilklappe waren noch Seilreste an den Befestigungsösen vorhanden.

Zeigt die Oberseite einer Ventilkappe mit den lokalen Durchbrennungen. Im Bereich der Ventildichtung sind begrenzte Brandzehrungen von geringer Tiefe vorhanden.

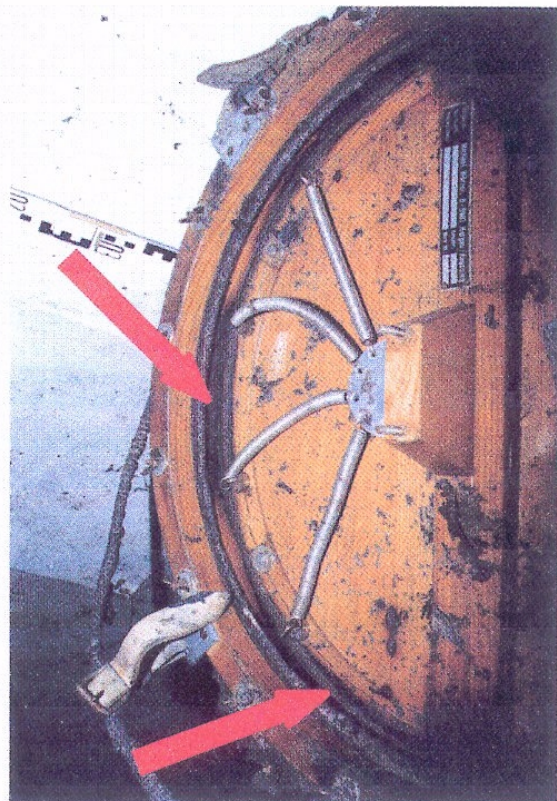
Die Beurteilung der Brandspuren im Klappenventil durch Brandexperten des LKA Brandenburg ergab, dass das Klappenventil an seiner Außenseite einer kurzzeitigen Wärmeeinwirkung ausgesetzt war. Die Verfärbungen am Holz des Rahmens im Bereich der Dichtflächen wurden von kleinen Flammen hervorgerufen, die nur kurzzeitig wirkten. Hier wurden kleinere Mengen Gas, die durch die Dichtflächen diffundierten, zur Entzündung gebracht (Anlage 8).

Zeigt die Oberseite der zweiten Ventilkappe. Im Bereich der Dichtung sind ebenfalls lokal begrenzte Brandzehrungen von geringer Tiefe vorhanden.

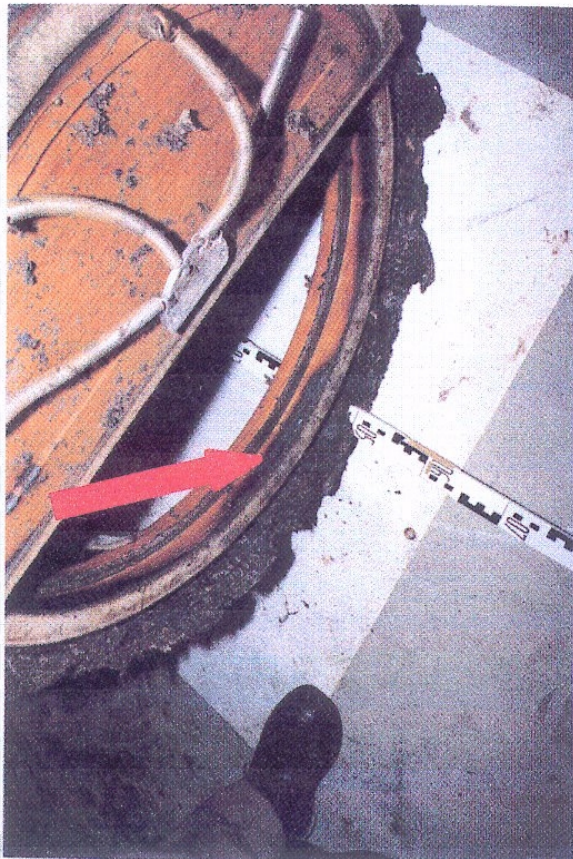
An der Außenseite (Luftseite) war am Holz annähernd die ursprüngliche Farbe zu sehen. Die farblose
Lackschicht war teilweise großflächig blasig verändert. Am Rahmen befanden sich an den Dichtflächen
örtlich begrenzte schwarze Verfärbungen des Holzes (Anlage 8).

Detailaufnahme der lokal begrenzten Brandzehrungen von geringer Tiefe an der Ventilkappe und dem Holzring.

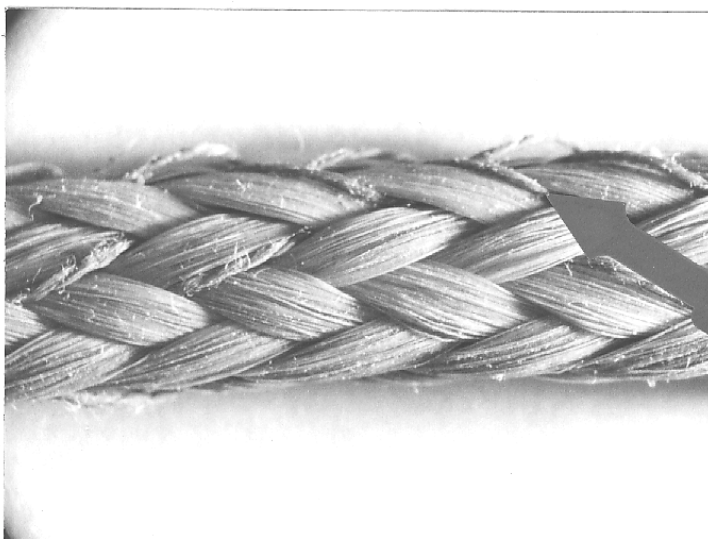
Ballonnetzleine Unfallballon

Die äußerliche Erscheinung ist kaum von
der Netzprobe des anderen Gasballons zu
unterscheiden.

Leitfaden hebt sich geringfügig aus der
Spinnmasse heraus.

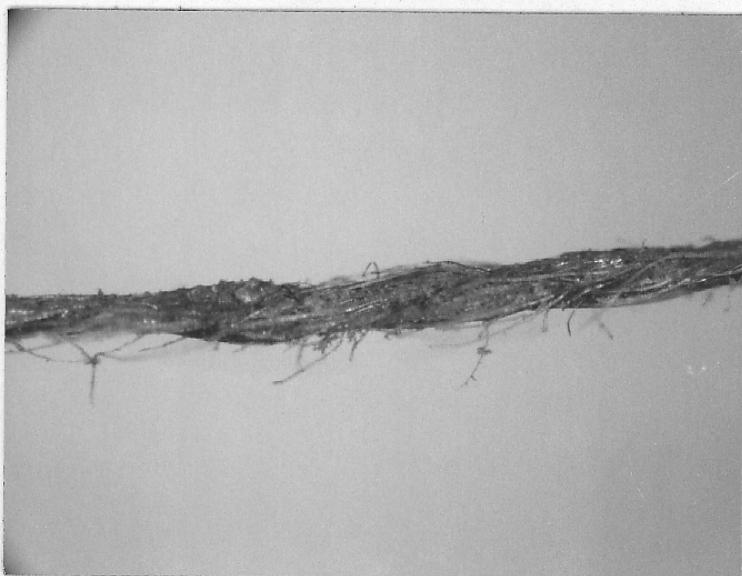
Auffallend war bei dem Netzmaterial aus dem Unfallballon eine deutliche Verklebung der Kunststoffasern im Bereich der leitfähigen Stahlfaserbeimischung, die auf eine thermische Beeinflussung zurückzuführen waren. Eine derartige Veränderung des Materials war weder bei dem neuen noch bei dem gebrauchten Netz festzustellen.

Ein Leitfaden einer Netzleine des Unfallballons mikroskopisch vergrößert.
Nachgedunkelte Farbe der Spinnmasse und verkürzte Stahlfaserfilamente erkennbar.
Strukturveränderungen im Kunststoffmaterial zu erkennen.

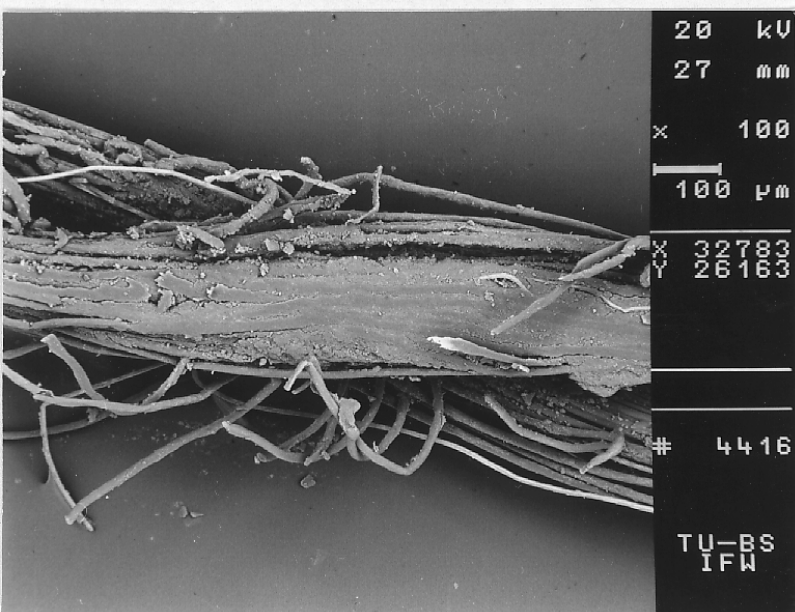
Eine Wärmeentwicklung von innen nach außen war allerdings bei den Leitfäden im Netzmaterial zu erkennen. Die Proben zeigten bei der mikroskopischen Betrachtung eine Verformung oder Verklebung der Kunststoff-Stapelfasern, die sehr wahrscheinlich auf eine Hitzeeinwirkung durch die leitfähigen Stahlfasersfilamente zurückzuführen waren.

Die Erhitzung von Stahlfaserbestandteilen konnte durch das Spurenbild im Kunststoffmaterial nachgewiesen werden. Aufgrund der möglichen Antennenwirkung durch diese Filamente im Leitfaden war Funkenbildung sehr wahrscheinlich.

Ein Leitfaden einer Netzleine des Unfallballons mit dem Elektronenrastermikroskop vergrößert dargestellt. Durch die Erhitzung der Stahlfaserfilamente ergaben sich deutlich sichtbare Verschmelzungen in der Kunststoffspinnmasse des Leitfadens. Die Struktur der Fasern ist im Vergleich zu den oben dargestellten Netzproben verändert.
