Untersuchungsbericht

3X455-0/97
Oktober 1999

Art des Ereignisses: Unfall
Datum: 18. Oktober 1997
Ort: bei Kienberg
Luftfahrzeug: Gasballon
Hersteller / Muster: Wörner K - 1000/3-STU
Personenschaden: vier tödlich verletzte Personen
Sachschaden: Luftfahrzeug zerstört
Drittschaden: geringer Flurschaden

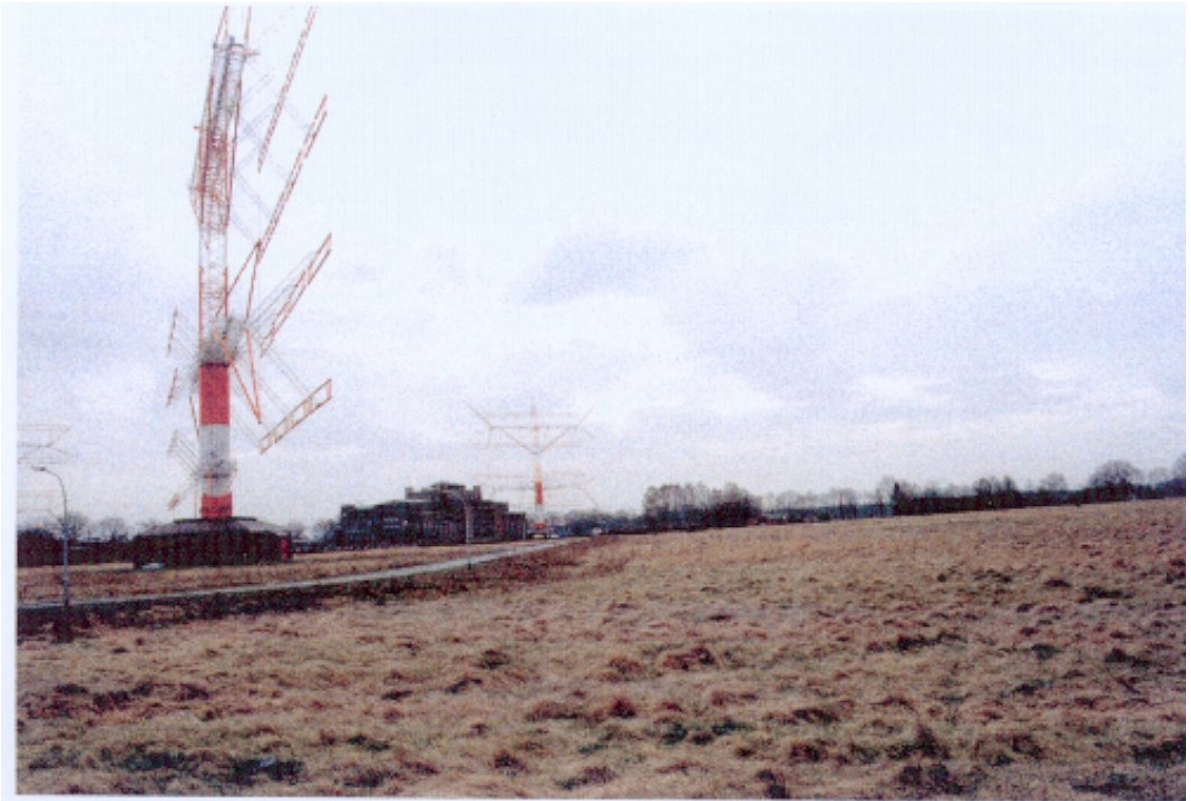
Anfahrtrichtung des Gasballons dokumentiert auf der Fahrweglinie

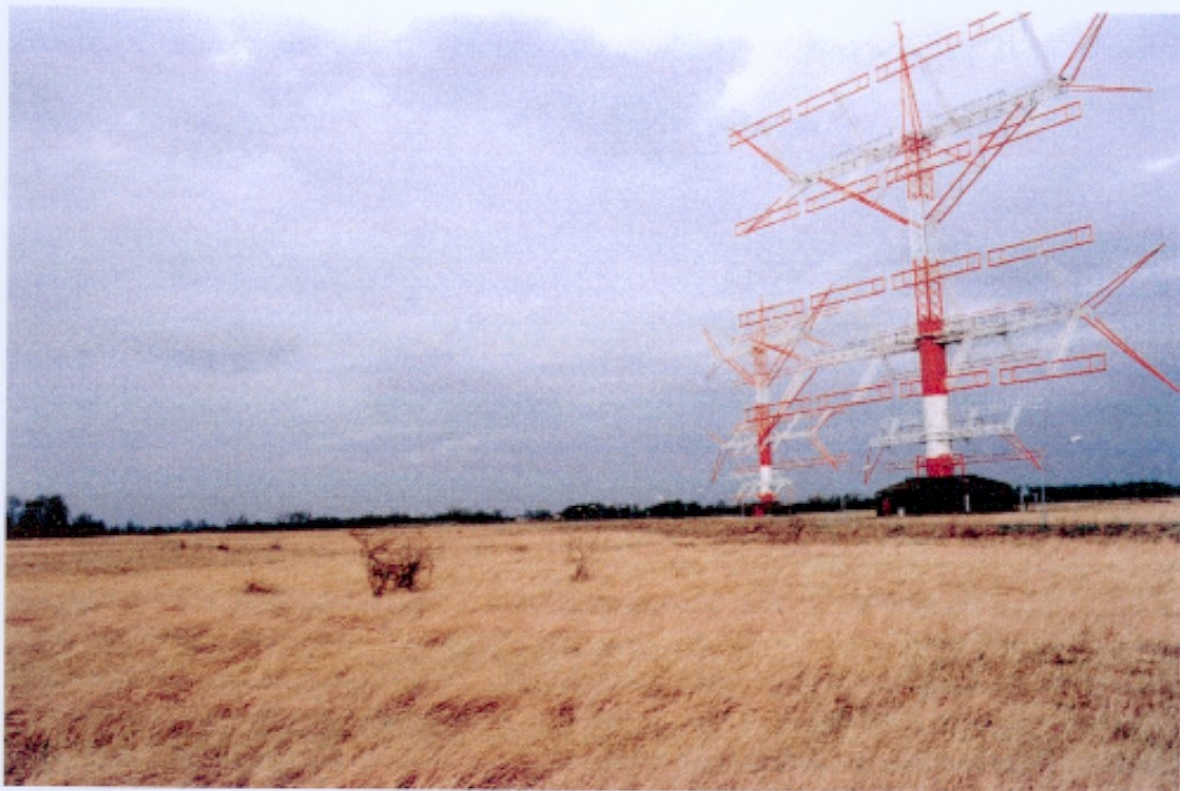
Weiterfahrtrichtung des Gasballons

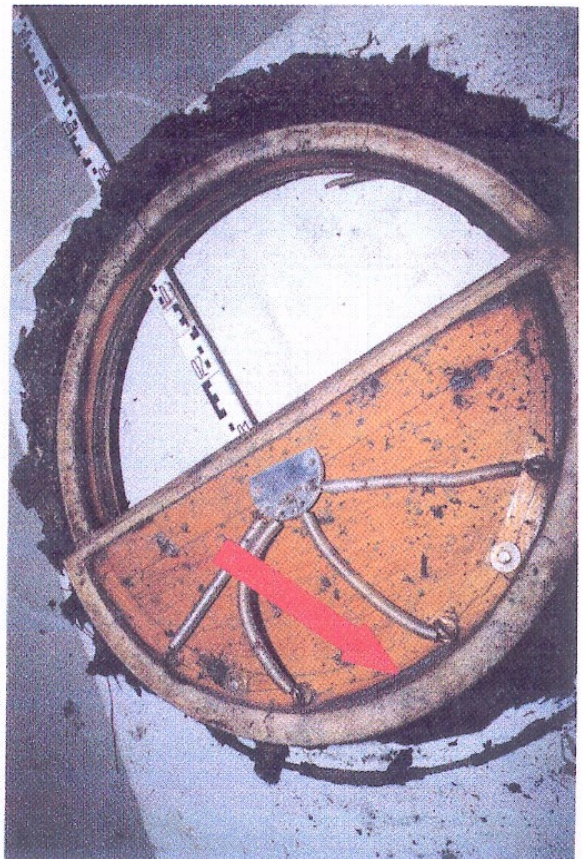
Detail: Ventil

Detailaufnahme der lokal begrenzten Brandzehrungen von geringer Tiefe an der Ventilkappe und dem Holzring.

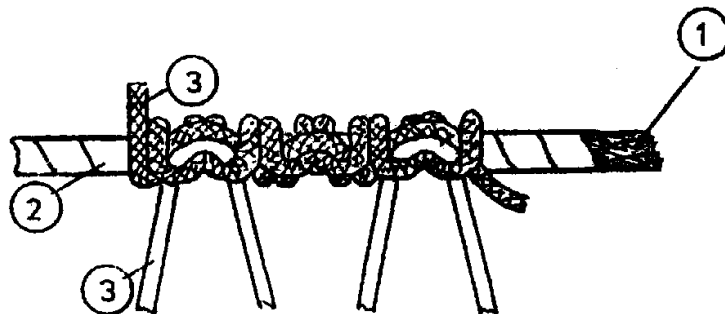
Detail: Netzkranz

Der durch ein Stahlseil verstärkte Netzkranz im oberen Pol des Ballonnetzes zeigte äußerlich auf einer
Hälfte des Ringes erhebliche Brandspuren, während die andere Hälfte nur leicht beschädigt war. Bei der
Begutachtung des Netzkranzes war zu erkennen, dass die Hitzeeinwirkung auf das Kunststoffnetzmaterial
von außen erfolgte. Die Brandspuren am Netzmaterial wurden nicht durch den möglicherweise erwärmten
Stahlring verursacht.

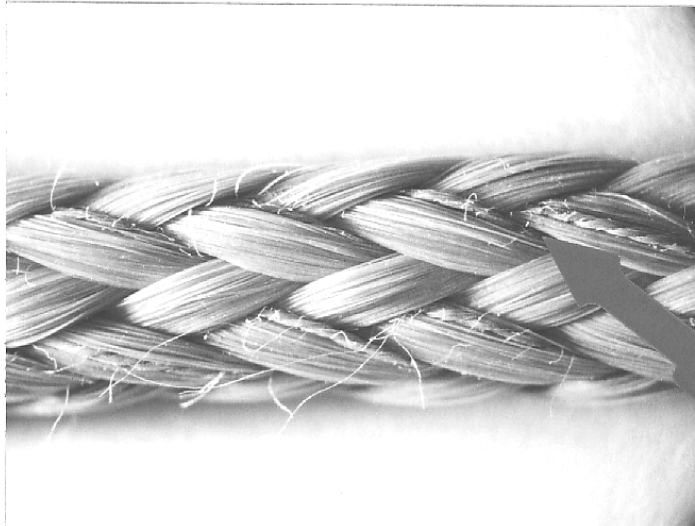
Ballonnetzleine gebraucht

Anzahl der Betriebsstunden vergleichbar
mit Unfallballon

Leitfaden hebt sich geringfügig aus der
Spinnmasse heraus.

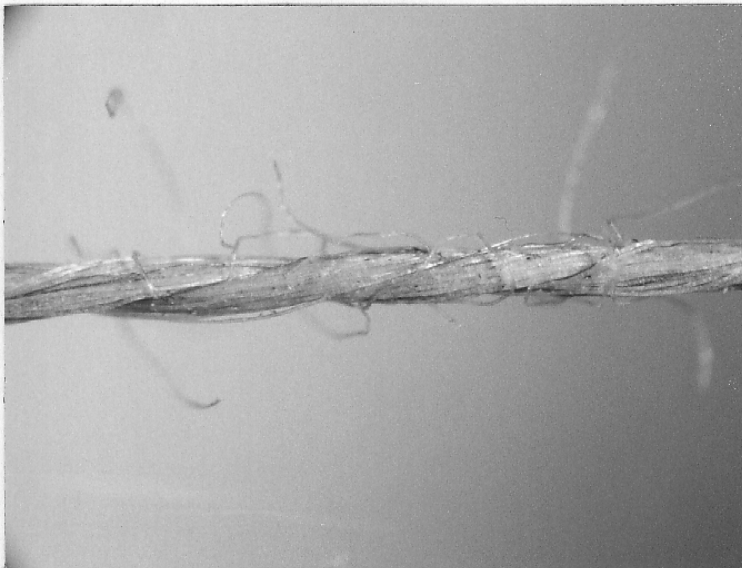
Ein Leitfaden aus einem gebrauchten Ballonnetz mikroskopisch vergrößert dargestellt.
Die Farbe der Spinnmasse ist nachgedunkelt, keine Strukturänderungen in den Kunststoffasern und der Erscheinung der Stahlfaserfilamente.

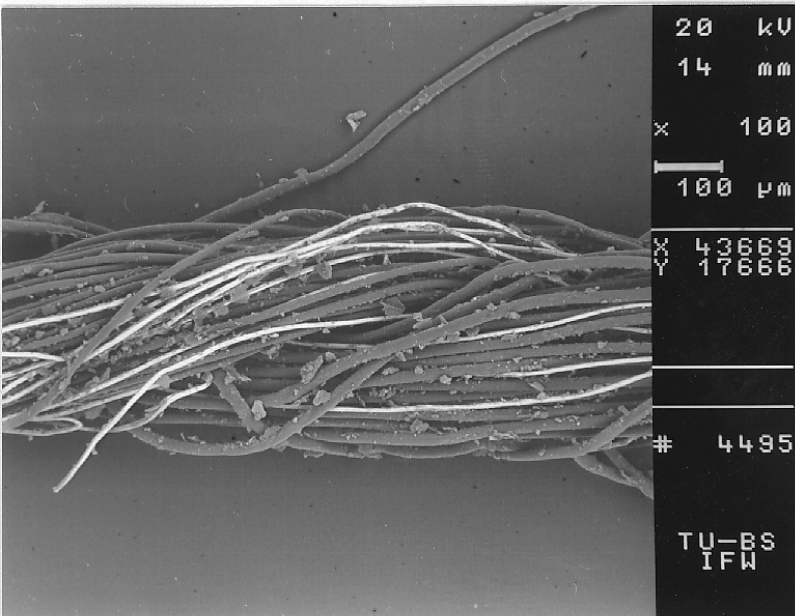
Ein Leitfaden aus einem gebrauchten Ballonnetz mit dem Elektronenrastermikroskop vergrößert dargestellt. Der Vergleich zum neuen Material zeigt kaum wesentlichen Veränderungen in der Struktur des Spinnmaterials und der Erscheinung der Stahlfaserfilamente.
